VÖCKLA

Wasserkraftnutzung und ökologischer Zustand - eine Bestandsaufnahme

WASSERKRAFTNUTZUNG UND ÖKOLOGISCHER ZUSTAND

eine Bestandsaufnahme

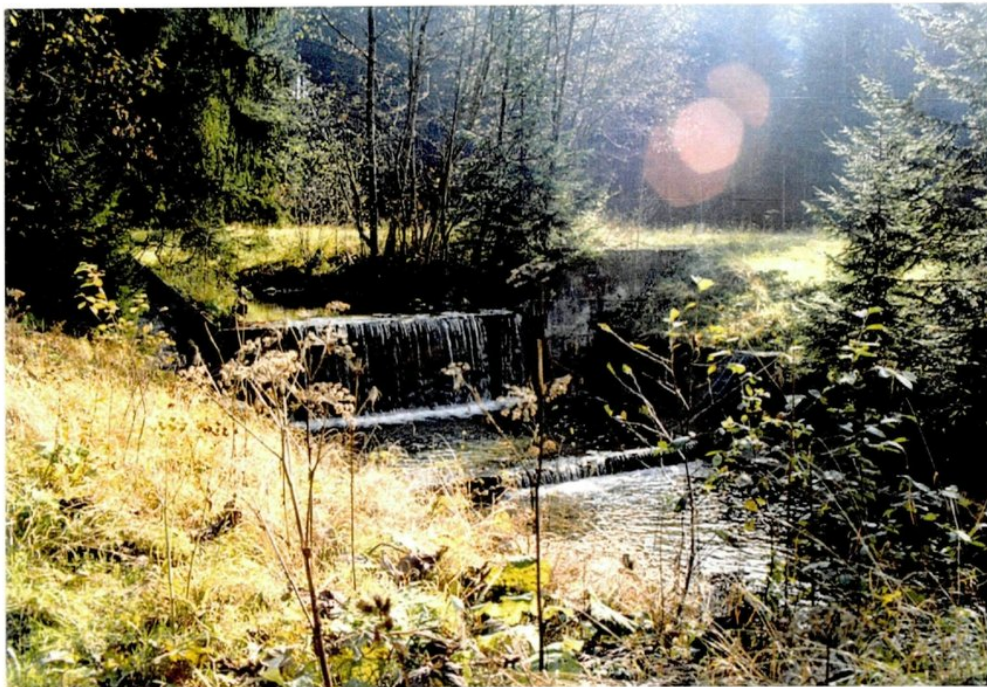
Abb. 3: Die massive Wehranlage der Harpointsäge

Das heute noch vorhandene Absturzbauwerk ist nicht passierbar für Fische. Die Uferböschungen sind teilweise von Feuchtwiesengesellschaften und teilweise von Erlen und Fichten bewachsen, die am linken Ufer oberhalb der Brücke des Zufahrtweges zu einem Wohnhaus in mehr oder minder großen Gruppen und am rechten Ufer zwischen der Vöckla und der Mondseebergbezirksstraße als durchgehender Gehölzsaum ausgebildet sind.

- keine Fischaufstiegshilfe vorhanden
- seit mehr als 30 Jahren nicht mehr in Betrieb, die wesentlichen Anlagenteile sind nicht mehr vorhanden
- die alte Wehranlage stellt eine massive Unterbrechung des Gewässerkontinuums dar
- die Uferbegleitgehölze sind nur sehr schütter
- die Beschattung des Gewässers ist mangelhaft
- Reste der Wehranlage sind aus Beton

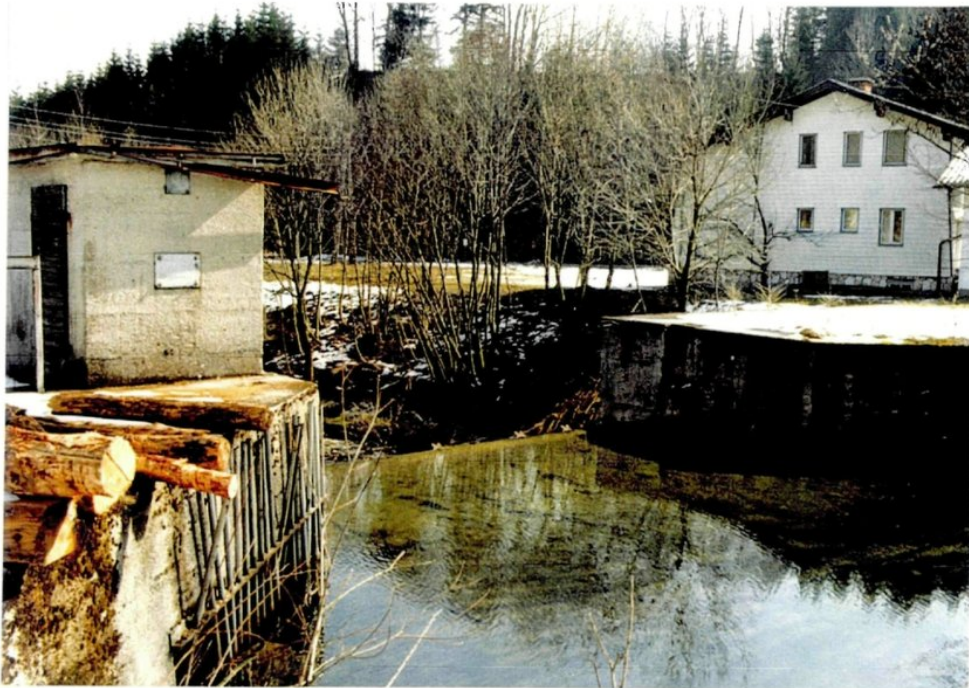
Das Neuhoferwehr bildet ein steiles, ca. 3 m hohes Absturzbauwerk, das aus Beton aufgemauert ist. Die beidseitigen Wehrwangen sind ebenfalls sehr massiv in Betonbauweise errichtet. Oberhalb der Wehranlage sind an den Uferböschungen einzelne standortgerechte Bäume und Sträucher anzutreffen, unterhalb davon begleitet ein ca. 5 m breiter Saum aus Erlen an den Uferböschungen bis zur Böschungskrone die Vöckla. Das Turbinenhaus der Bachzeltmühle befindet sich am linken Ufer.

Abb. 6: Das Neuhoferwehr

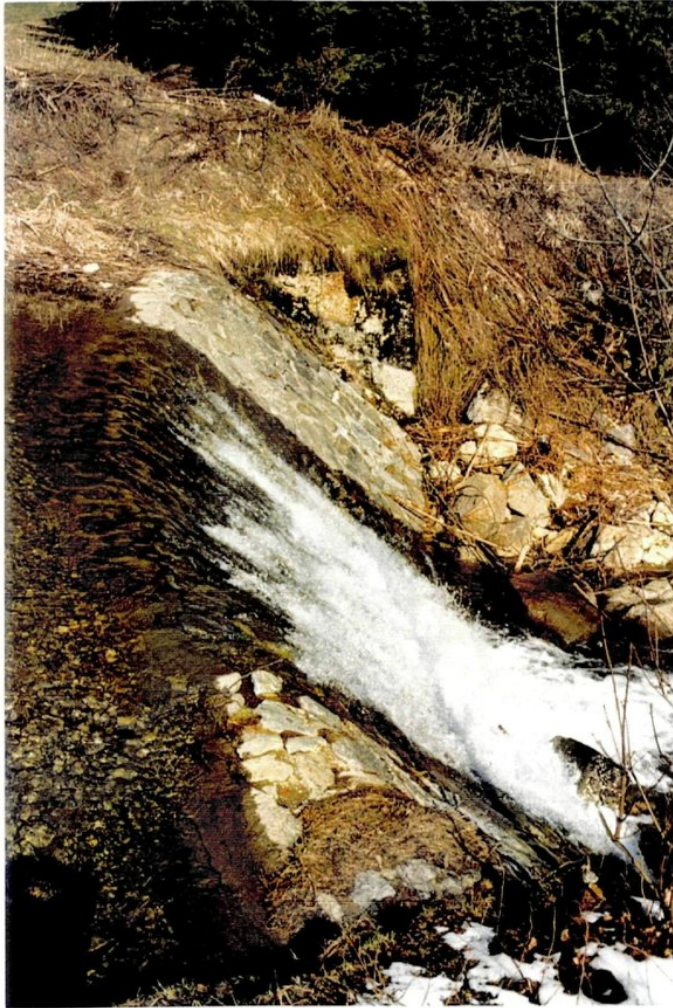
Die Wehranlage befindet sich am Beginn einer Fließstrecke mit höherem Gefälle. Trotzdem wirkt die abgeschrägte, exakt verfugte und relativ glatte Kalksteinmauer mit den am Fuß vorgelagerten größeren Steinen als massive Unterbrechung des Gewässerverlaufes.

Abb. 9: Das gemauerte Absturzbauwerk des Roiderwehres

- keine Restwassermenge vorgeschrieben
- kein Fischpaß vorhanden
- massive Unterbrechung des Gewässerkontinuums
- verfugte Kalksteinmauern zur Ufersicherung und als Absturzbauwerk
- Uferbegleitgehölze fehlen oberhalb der Wehranlage nahezu gänzlich
- Beschattung mangelhaft

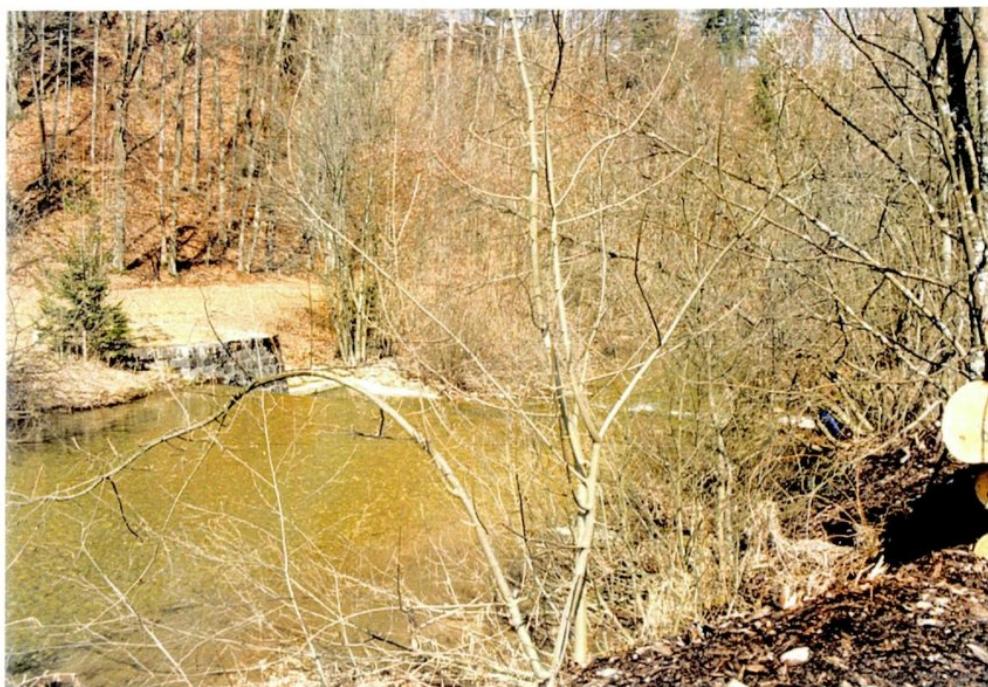
Das Daxmühlwehr ist ein ca. 2,5 m hohes Überfallwehr, dessen Wehrwangen aus Kalksteinen aufgemauert sind. Am rechten Ufer befindet sich die Ausleitung zur Daxmühle mit dem Sägewerk Angern. Die Uferböschungen sind beidseits von standortsgemäßen Bäumen und Sträuchern besiedelt. Links schließt sich an diesen Gehölzstreifen eine Glatthaferwiese an, rechts das Werksgelände des Sägewerkes. Dieser Abschnitt der Vöckla liegt in der Gemeinde Straßwalchen, Bezirkshauptmannschaft Salzburg-Land.

Abb. 12: Das Daxmühlwehr

Obwohl auch hier Kalkstein, der zwar nicht standortstypisch ist, aber noch am ehesten den natürlichen Voraussetzungen entspricht, zum Aufmauern der Wehrwangen verwendet wurde, ist die Form der Verarbeitung der exakt beschlagenen Steine und der Verfugung zu einer glatten Oberfläche keineswegs passend. Diese Mauern treten deutlich als Störfaktor in den ansonsten ungesicherten Uferböschungen in den Vordergrund.

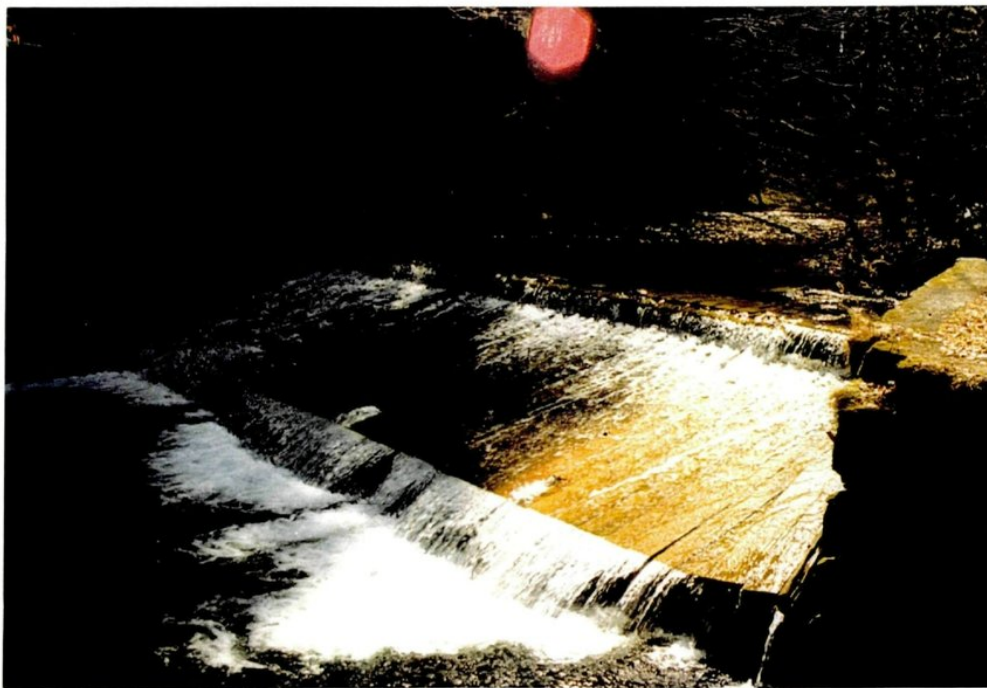
Das Schlagmühlwehr ist als hölzernes Überfallwehr mit fest aus Kalkstein aufgemauerten Uferböschungen von einem alten Sägewerk übrig geblieben. Die Ufer unterhalb des Wehres sind durch Steinschichtungen befestigt, wobei sich daran üppiger Uferbewuchs, der aus Erlen, Eschen und Ahorn besteht, anschließt. Rechtsufrig reicht auf dem Moränenhügel Buchenwald heran. Linksufrig befindet sich die Ausleitung des Mühlbaches, der auch jetzt ohne spezielle Nutzung noch besteht und beiderseits von Mähwiesen begleitet wird, die vor allem linksufrig eine große Fläche bis zur Bezirksstraße hin einnehmen. Die Sohle der Vöckla ist schottrig, der Fluß selbst fließt sehr breit ab.

Abb. 15: Das Schlagmühlwehr

Durch das lange Bestehen dieser Wehranlage und den dazugehörigen gemauerten Steinschichtungen ist durch die zwischen den Gesteinsfugen und auf den Gesteinen wachsenden Blütenpflanzen, Gräser, Moose und Flechten eine optische Angleichung an die Umgebung erfolgt. Obwohl diese Bauwerke nicht so unmittelbar in das Auge des Betrachters springen, stellen sie eine massive Unterbrechung des Gewässerkontinuums dar.

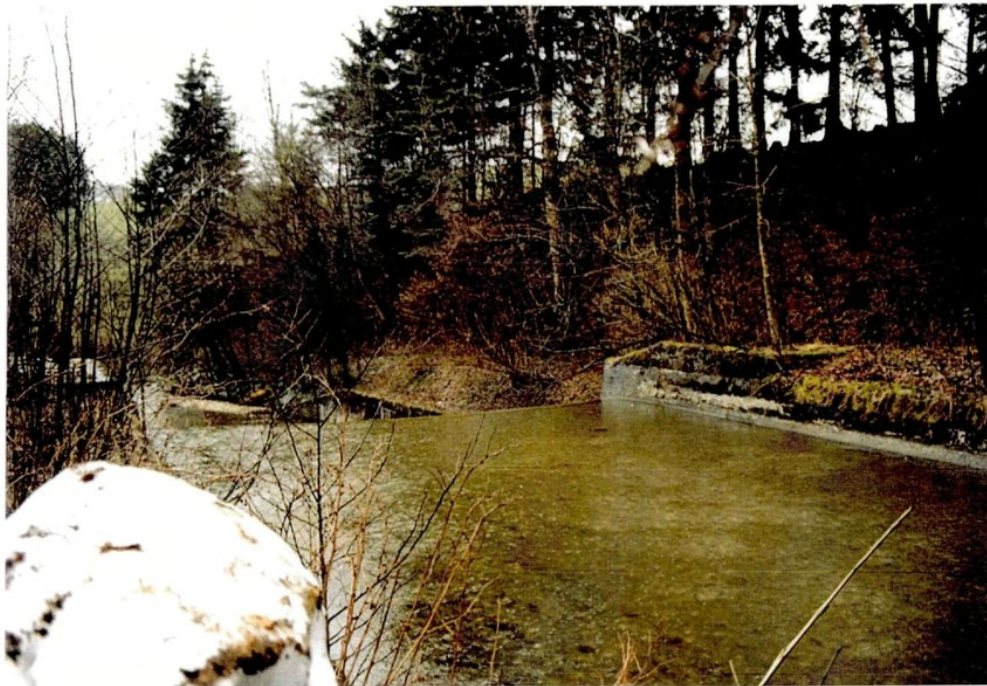
Das Schwendtmühlwehr ist ein Absturzbauwerk von etwa 4 m Höhe. Die Wehrwangen sind aus Kalksteinmauern aufgebaut. Unterhalb des Absturzes ist das von Schotter ausgefüllte Flußbett der Vöckla aufgeweitet und die regulierten Uferböschungen sind durch Steinwurf bzw. Steinmauern befestigt. Am linken Ufer befindet sich die Ausleitung des Mühlbaches zum Sägewerk Lugstein, dessen Werksgelände bis an die Uferböschungskrone heranreicht. Am rechten Ufer schließt sich an die durch Steinwurf gesicherten Ufer ein von Fichten durchsetzter Mischwald an.

Abb. 18: Das Schwendtmühlwehr

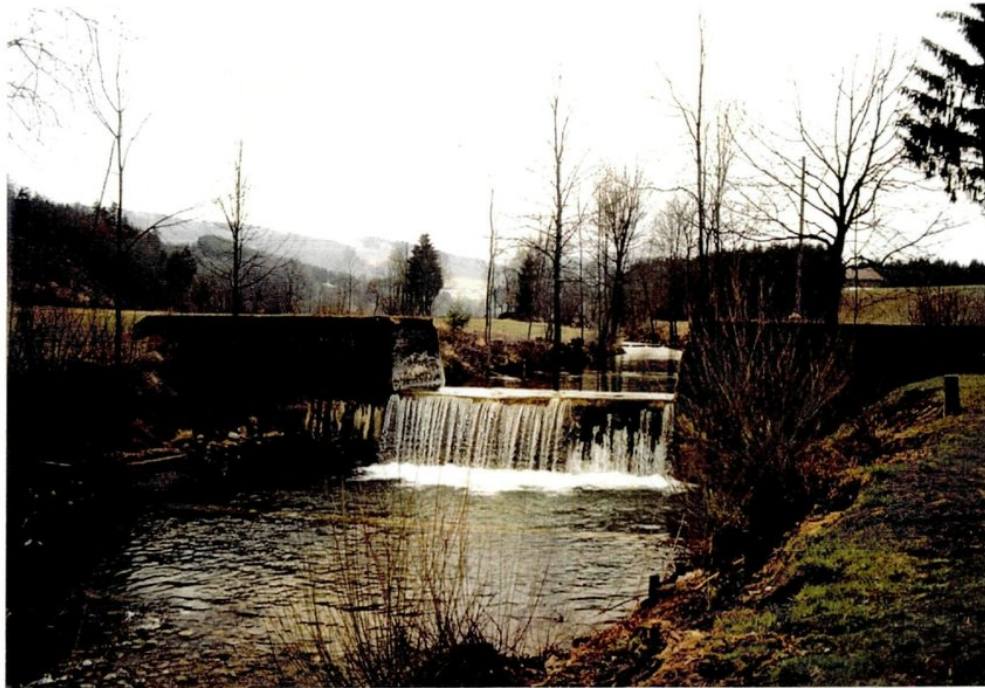
Auch das Höllmühlwehr stellt mit seinen ca. 2 m Absturzhöhe eine massive Unterbrechung des Gewässerkontinuums dar. Das Absturzbauwerk ist ebenso wie die Wehrwangen aus Beton errichtet worden, wobei die Betonmauern unterhalb in einer Höhe von ca. 1 m die beiden Ufer bis zur Gegenschwelle sichern. Die Uferböschungen ober- und unterhalb der Wehranlage sind von Weiden, Eschen und Erlen bewachsen. Die Mühlbachausleitung befindet sich am linken Ufer und ist mittels einer Schützentafel regulierbar. Der Mühlbach selbst ist ca. 2 m breit und an den Ufern ebenfalls von Weiden, die regelmäßig auf Stock geschlagen werden, Erlen und Eschen besiedelt und treibt die Turbine des E-Werkes der Höllmühle an.

Abb. 21: Das Höllmühlwehr

- keine Restwassermenge vorgeschrieben
- kein Fischpaß vorhanden
- massive Unterbrechung des Gewässerkontinuums
- Absturzbauwerke und Wehrwangen aus Beton
- Uferbegleitgehölze schütter
- Beschattung mangelhaft

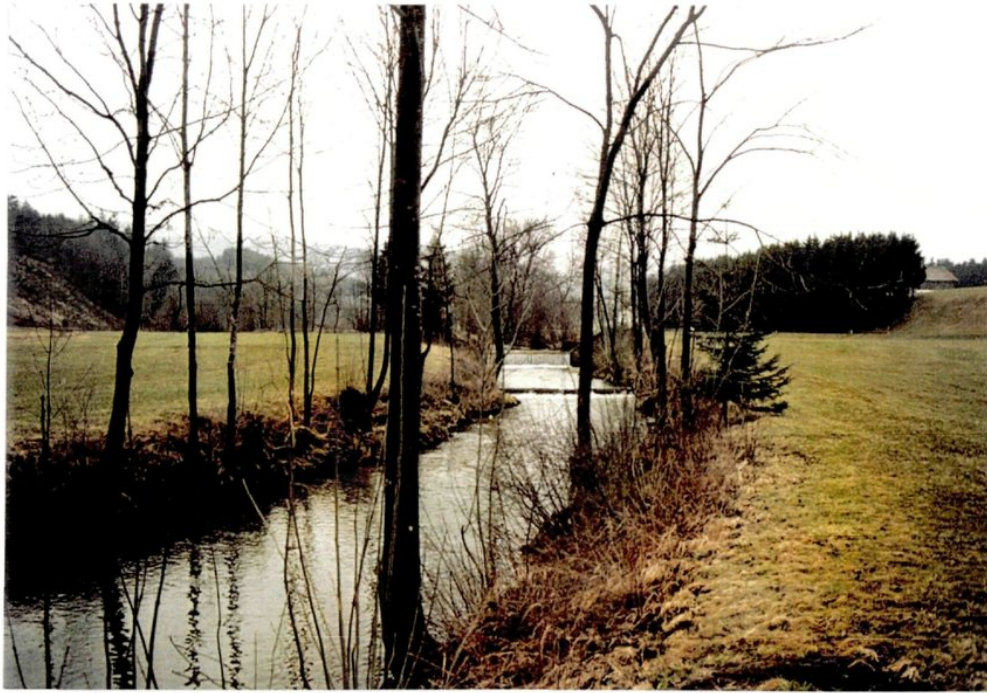
Abb. 22: Das regulierte Flußbett der Vöckla oberhalb des Höllmühlwehres. Zur Minderung der Fließgeschwindigkeit sind in Abständen Sohlwellen eingebaut

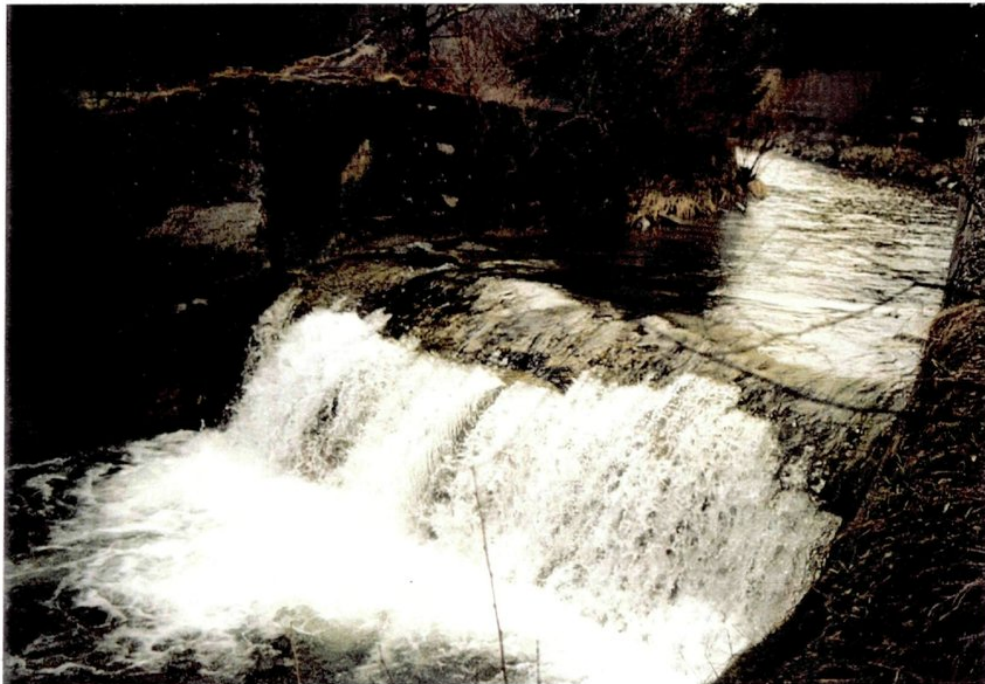
Diese desolate Wehranlage stellt eine deutliche Unterbrechung des Gewässerkontinuums dar. Wie aus Abb. 25 zu ersehen ist, ist die Gegenschwelle neueren Datums und wurde mit einer Absturzhöhe von ca. 50 cm errichtet. Unterhalb davon ist Granitsteinwurf in das Gewässer und die Uferböschungen eingelagert worden. Neben dem massiven Eingriff in den Gewässerverlauf fällt der Granit in diesem Bereich als besonders standortsuntypisch auf. Wie aus der kurzen Beschreibung der Geologie des Vöcklatales zu entnehmen ist, gibt es im gesamten Bereich nur glaciale Schotter und Sand sowie Mergel der "Vöcklaschichten" im Oberlauf der Vöckla.

Abb. 24: Das Karlmühlwehr

- die gesamte Wassermenge der Vöckla fließt über diese Anlage
- kein Fischpaß vorgeschrieben
- als letzte Vorkehrungen sind lediglich die Betriebsanlagenteile entfernt worden
- massive Unterbrechung des Gewässerkontinuums
- Absturzbauwerk und Wehrwangen aus Beton
- Uferbegleitgehölze gut ausgebildet
- Beschattung gut
- Gegenschwelle und Uferböschungen durch nicht standortgerechten Granitsteinwurf gesichert

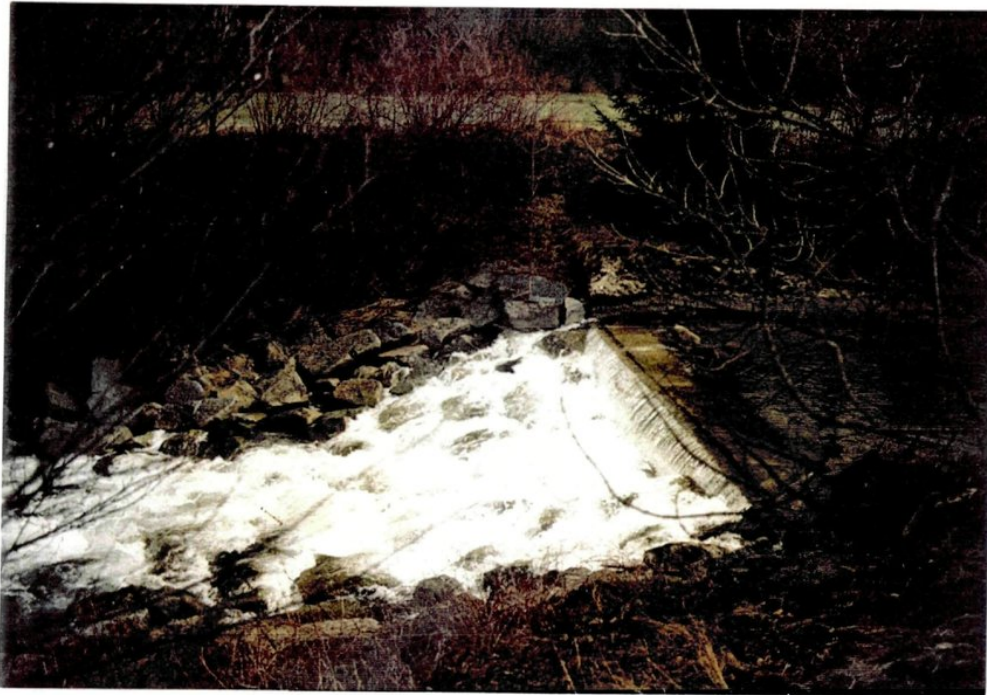
Abb. 25: Gegenschwelle des Karlmühlwehres, daran anschließend eine Rampe aus Granitwurf (kein bodenständiges Material)

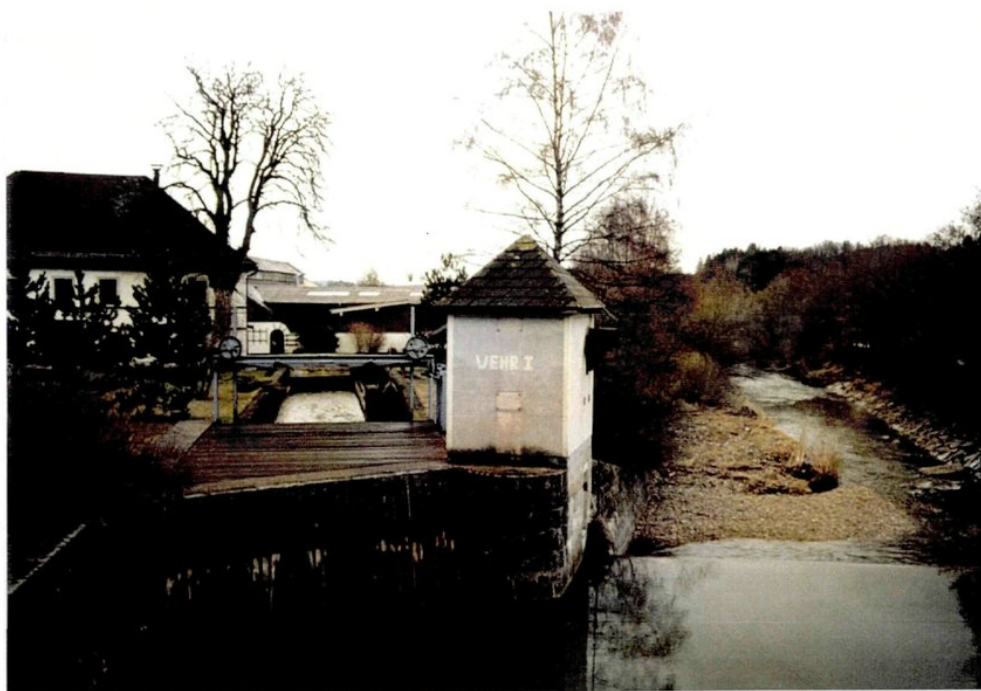
Abb. 27: Die Wehranlage der Moosmühle und der Mühlbach mit seinem Einlauf in das Turbinenhaus

Insgesamt erweckt dieses massive Bauwerk den Eindruck eines signifikanten Eingriffes in das Gewässerkontinuum (Abb. 27), wobei auf diesen Gewässertyp in keiner Weise eingegangen worden ist.

- keine Restwassermenge vorgeschrieben
- keine Fischaufstiegshilfe vorhanden
- massive Unterbrechung des Gewässerkontinuums
- Absturzbauwerk und Wehrwangen aus verfugt gemauerten Kalksteinen
- Uferbegleitgehölze fehlen oberhalb der Wehranlage weitgehend, unterhalb sind sie gut ausgebildet
- Beschattung mangelhaft
- Uferböschungen unterhalb der Wehranlage durch nicht standortgerechten Granitsteinwurf gesichert
- überbreites Flußbett mit geringer Wassertiefe

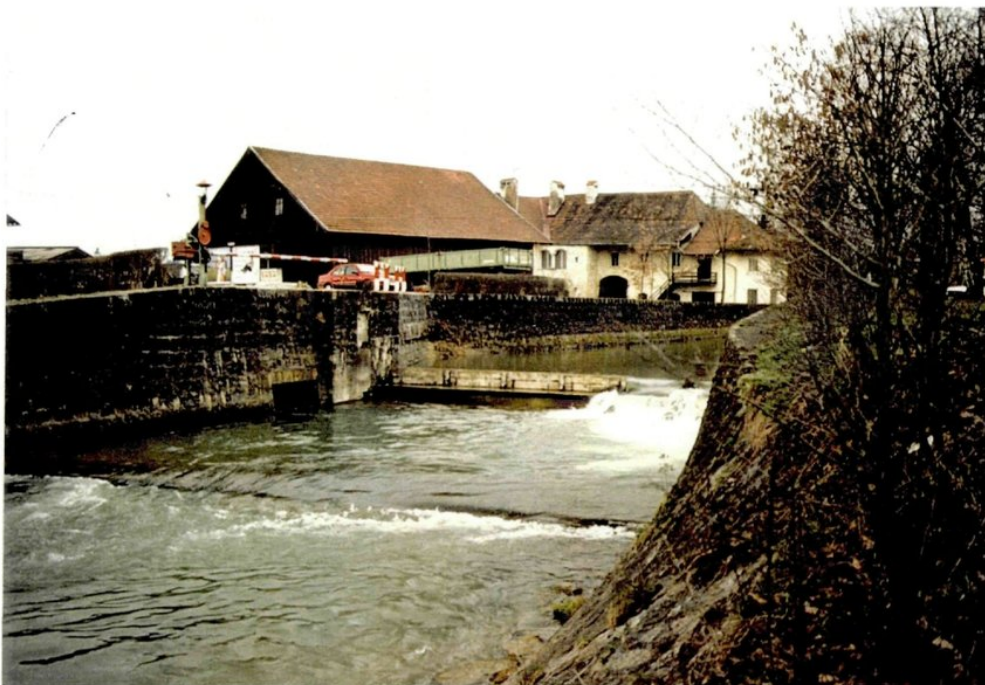
Durch den Umstand, daß die Holzschützen teilweise umgelegt worden sind und die Absturzhöhe nicht so extrem ist, wie bei den oberliegenden Wehranlagen, ist die Unterbrechung des Gewässerkontinuums nicht so massiv. Auf ökologische Erfordernisse, die auch intakte Uferböschungen voraussetzen, ist wegen der wuchtigen, verfugten Kalksteinmauer bzw. der Betonmauer am rechten Ufer nicht eingegangen worden. So stellt sich auch diese Wehranlage eindeutig als Fremdkörper im gegenständlichen Gewässerabschnitt dar.

Abb. 29: Aufgelassene Wehranlage Staufwehr

- keine Restwassermenge vorgeschrieben
- keine Fischaufstiegshilfe vorhanden
- massive Unterbrechung des Gewässerkontinuums
- Wehrabsturzbauwerk aus Schützentafeln aus Holz
- Uferbefestigungen beidseitig aus verfugten Kalksteinmauern und Beton
- Uferbegleitgehölze nur am linken Ufer vorhanden
- Beschattung mangelhaft bis fehlend

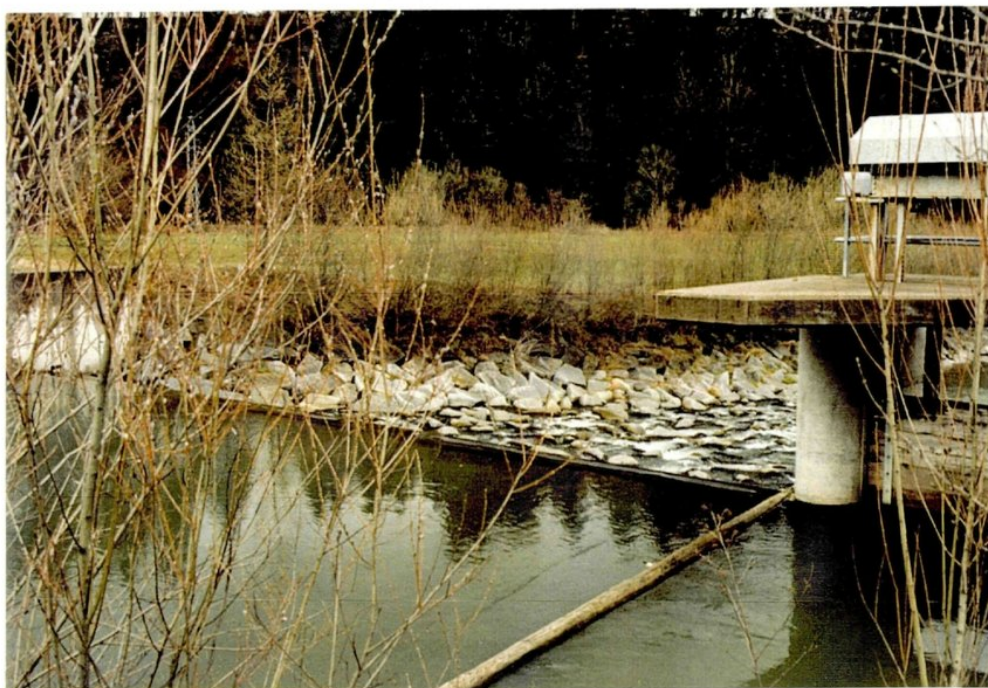
Am rechten Ufer der Vöckla befindet sich die Ausleitung des Mühlbaches zur Trenaumühle. Das Trenauewehr ist ein steiles, 3 m hohes Absturzbauwerk, das an beiden Ufern betoniert bzw. ober- und unterhalb der Wehranlage durch nicht standortgerechten Granitsteinwurf befestigt und reguliert ist. Der Uferbewuchs beschränkt sich auf den unmittelbaren Böschungsbereich und besteht vorwiegend aus Weiden. Ebenso ist der Mühlbach beidufbrig von Weiden bestockt, die erst im unmittelbaren Werksgelände fehlen. Die Ausleitung des Mühlbaches ist über Schützentäfel, ebenso ist das Überschußgerinne, regulierbar.

Abb. 30: Das Trenauewehr

Auch diese Wehranlage ist so ausgestaltet, daß sie einen deutlichen Störfaktor im Gewässer darstellt.

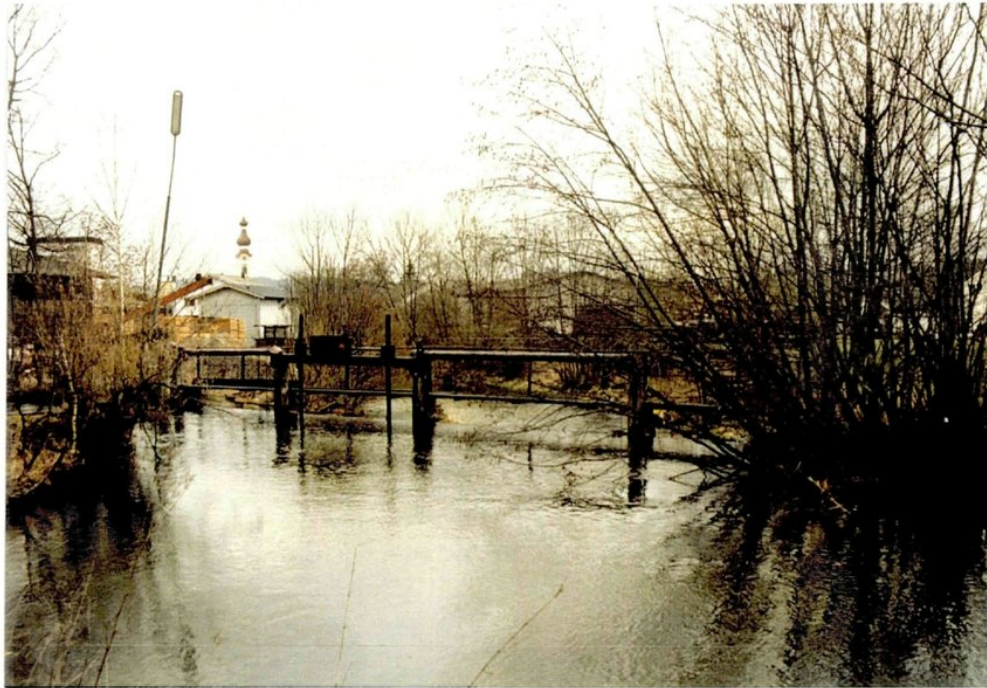
Hier befindet sich das Steinerne Wehr. Es handelt sich auch hier um ein steiles Absturzbauwerk, das ohne bescheidmäßig geregelte Restwasserabgabe betrieben wird. Die durch Steinwurf gesicherten Uferböschungen sind von Weiden, Erlen und Haselnußbüschen besiedelt.

Abb. 35: Steinernes Wehr

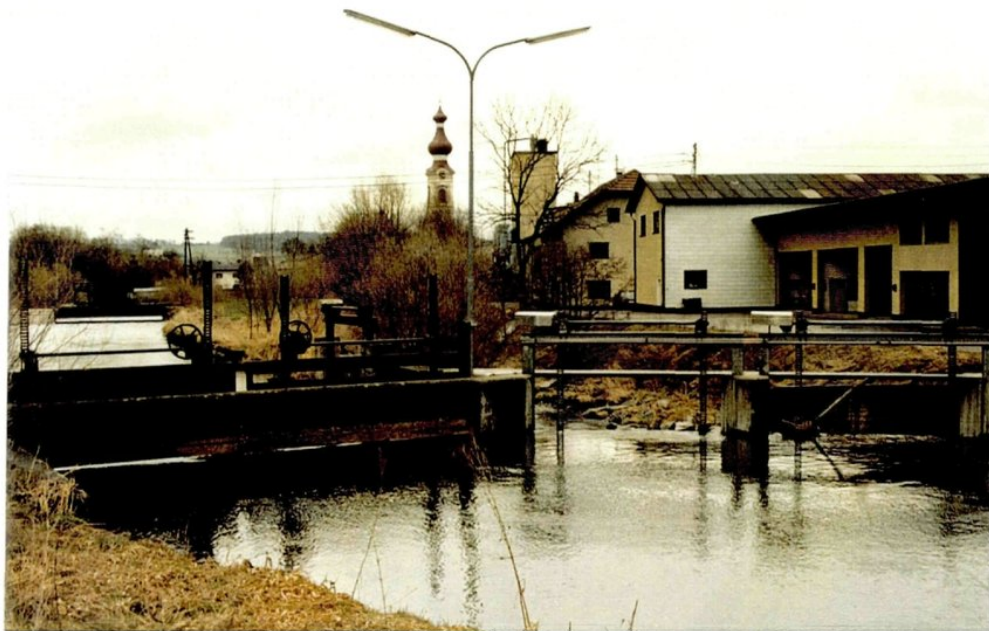
Abb. 37: Weißmühlwehr

- keine Restwasserabgabe vorgeschrieben
- keine Fischaufstiegshilfe vorhanden
- massive Unterbrechung des Gewässerkontinuums des Feilbaches
- Wehrwangen und Absturzbauwerk aus Beton
- Uferböschungssicherung durch nicht standortgerechten Granitsteinwurf
- Uferbegleitgehölze nur spärlich
- Beschattung mangelhaft

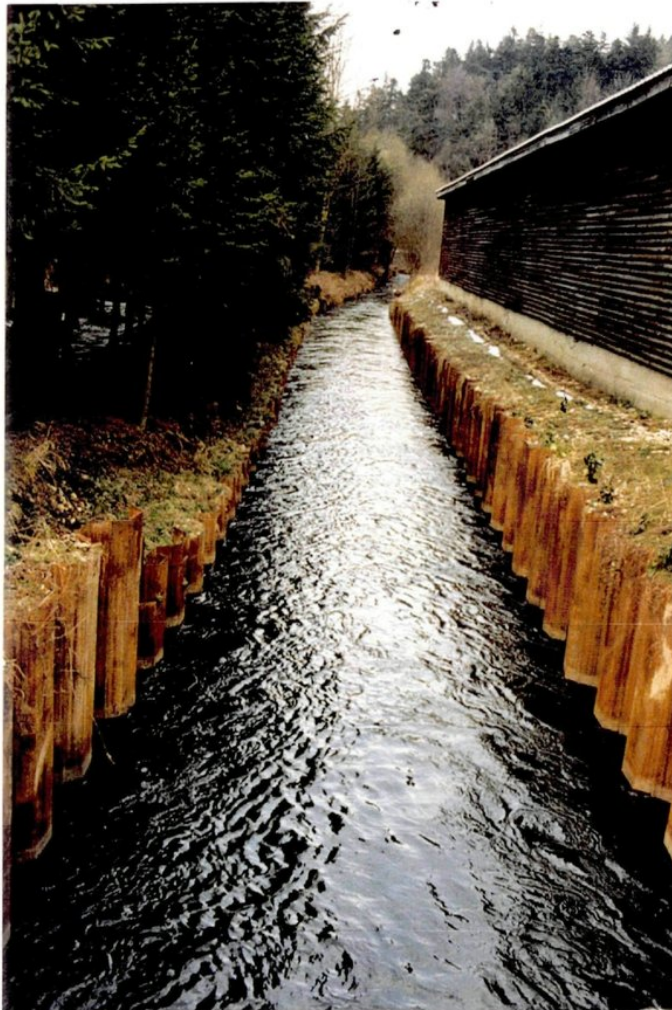
Unterhalb einer durch Piloten gesicherten Sohlschwelle wurde ebenso wie am rechten Ufer der Vöckla nicht standortgerechter Granitsteinwurf eingebracht. Das linke Gewässerufer weist teilweise von Gräsern überwucherte, betonierte Uferböschungen auf, die, soweit der Blick Vöckla abwärts offen war, sichtbar waren. Dieses einerseits durch die Wehranlage in seinem Kontinuum unterbrochene Gewässer zeigt daran anschließend ein ökologisch völlig ungeeignetes Kasten-Trapezprofil auf. Wegen der geringen Wasserführung unterhalb des Wehres, über das kein Restwasser abgeführt wird, bilden sich Schotteranlandungen sowie eine Niederwasserrinne aus. Wegen der im Verhältnis zur geringen Wassermenge überbreiten Ausgestaltung des regulierten und gerade verlaufenden Gewässerbettes kommt die Vöckla nur mit äußerst geringer Wassertiefe zum Abfluß. Sommerliche Algenblüten werden dadurch und nicht zuletzt wegen der fehlenden Beschattung durch Uferbegleitgehölze begünstigt. Die Folge ist eine deutliche Minderung der Gewässergüte und eine Herabsetzung der ökologischen Funktionsfähigkeit.

Abb. 40: Der Mühlbach unterhalb des Fußgängersteiges mit seiner neuen Beschichtung

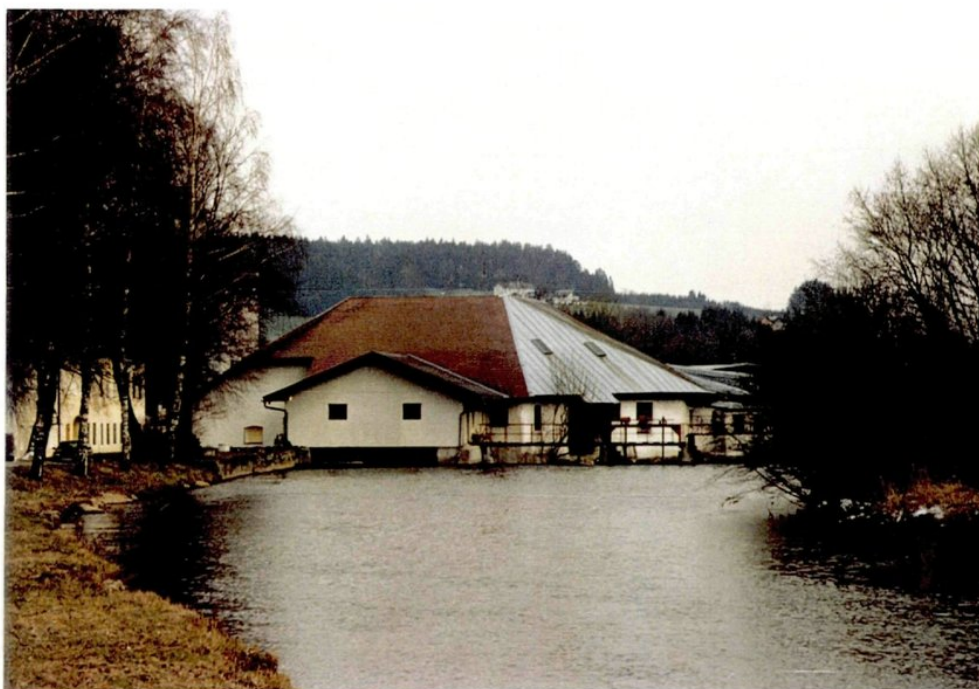
Das Absturzbauwerk dieser Wehranlage bedingt eine massive Unterbrechung des Gewässerkontinuums und durch die Aufweitung des Gewässerbettes unterhalb der Wehr-anlage ohne die entsprechende Überflutung durch regelmäßig abgegebenes Restwasser wird die Veralgung begünstigt. Teilweise fehlender Uferbewuchs verstärkt diese Negativfaktoren und bedingt ein deutliches Absinken der Gewässergüte und der ökologischen Funktions-fähigkeit in diesem Gewässerabschnitt.

Abb. 41: Das Klingerauerwehr

- keine Restwasserabgabe vorgeschrieben
- keine Fischaufstiegshilfe vorhanden
- massive Unterbrechung des Gewässerkontinuums
- Wehranlage und Wehrwangen aus Betonmauern errichtet
- Uferbegleitgehölze fehlen weitgehend
- Beschattung mangelhaft

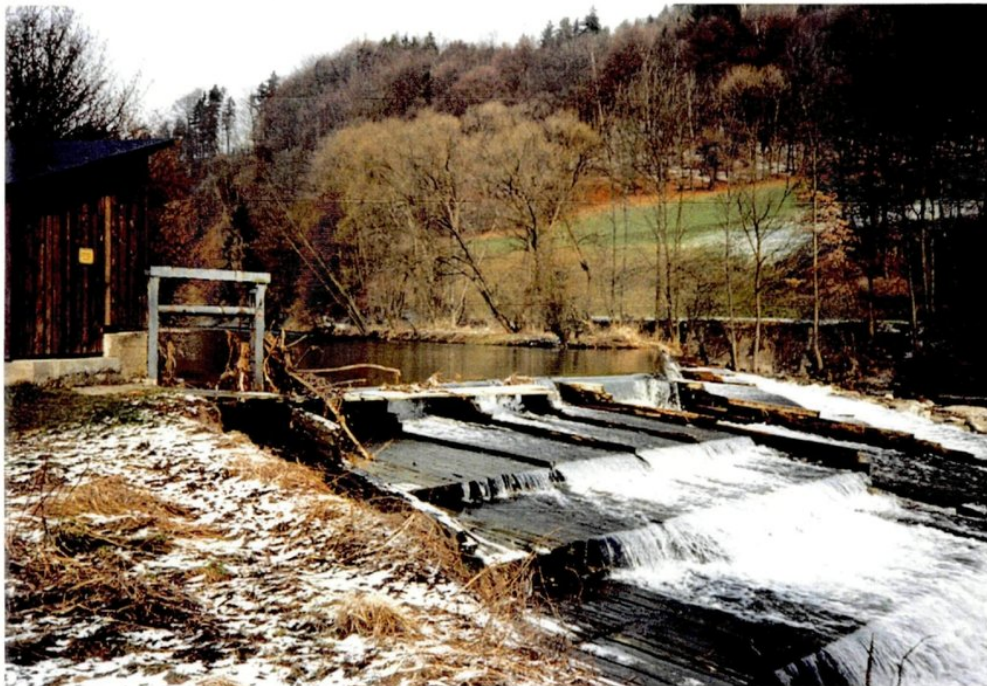
Abb. 50: Das Vöcklabrucker Wehr

Trotzdem die Holzbohlen der Wehranlage treppig verlegt sind und somit der Eindruck eines massiven Absturzbauwerkes gemindert wird, stellt diese 15 m breite Wehranlage eine deutliche Unterbrechung des Gewässerkontinuums dar.

- keine Restwassermenge vorgeschrieben
- keine Fischaufstiegshilfe vorhanden
- massive Unterbrechung des Gewässerkontinuums
- Wehrwangen aus Beton errichtet
- nicht standortgerechter Granitsteinwurf am Fuß der Wehranlage
- extreme Aufweitung des Flußbettes unterhalb der Wehranlage
- Uferbegleitgehölze beidufsig gut entwickelt
- Beschattung wegen der Überbreite mangelhaft
