VÖCKLA

Wasserkraftnutzung und ökologischer Zustand - eine Bestandsaufnahme

WASSERKRAFTNUTZUNG UND ÖKOLOGISCHER ZUSTAND

eine Bestandsaufnahme

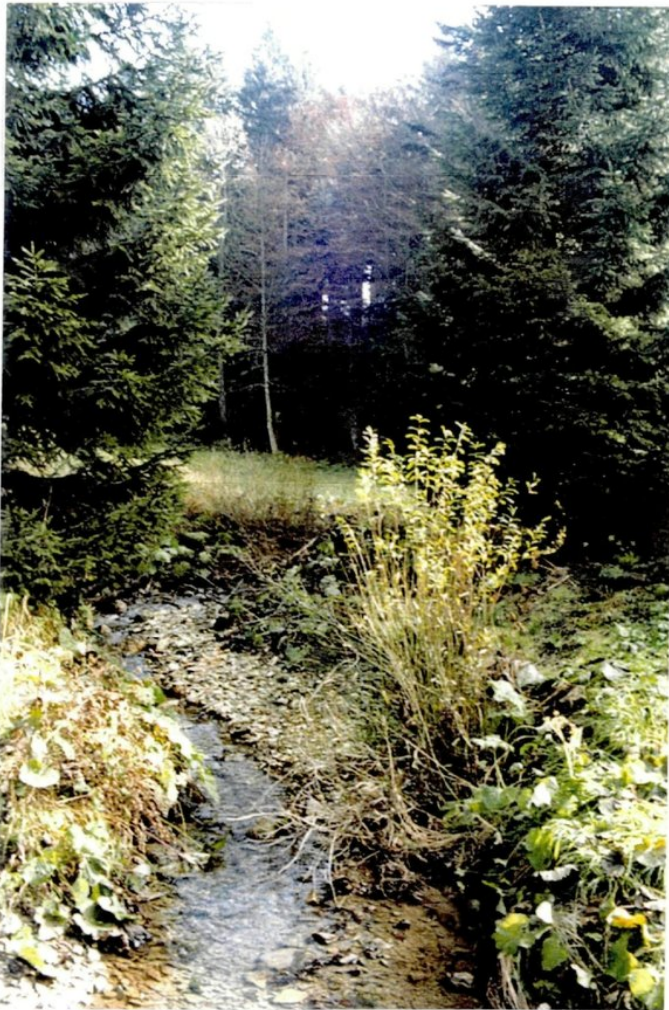
Abb. 4: Der ehemalige Mühlbach ist noch erhalten

- keine Fischaufstiegshilfe vorhanden
- seit mehr als 30 Jahren nicht mehr in Betrieb, die wesentlichen Anlagenteile sind nicht mehr vorhanden
- die alte Wehranlage stellt eine massive Unterbrechung des Gewässerkontinuums dar
- die Uferbegleitgehölze sind nur sehr schütter
- die Beschattung des Gewässers ist mangelhaft
- Reste der Wehranlage sind aus Beton

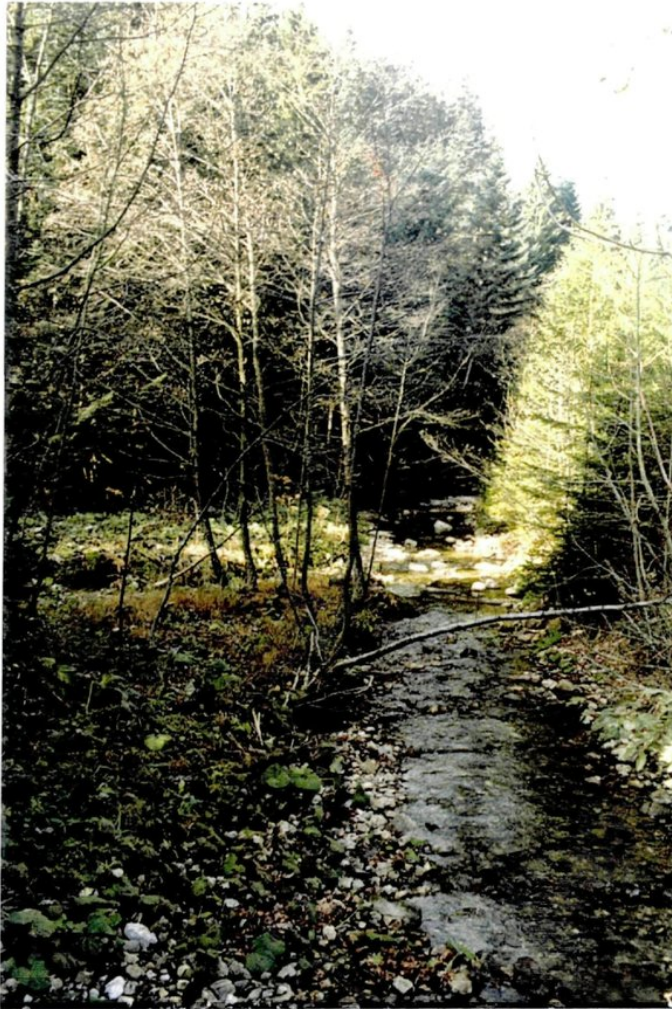
Abb. 5: Der Mühlbach knapp oberhalb der Mündung in die Vöckla. Die Ufer sind von Erlen und Fichten bestockt

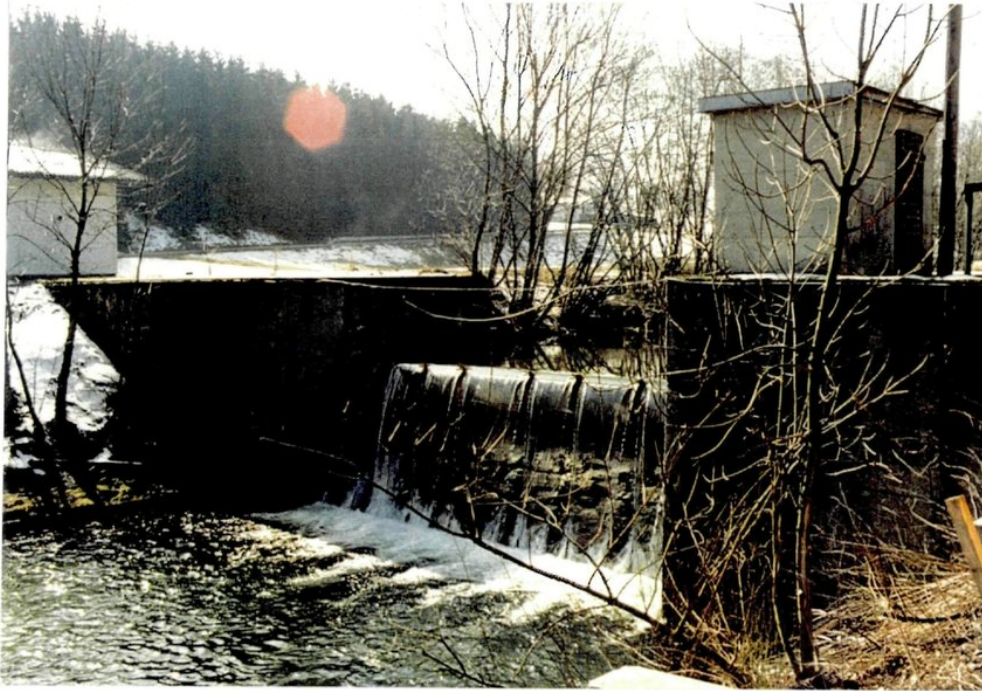
Abb. 7: Das Neuhoferwehr flußabwärts gesehen.

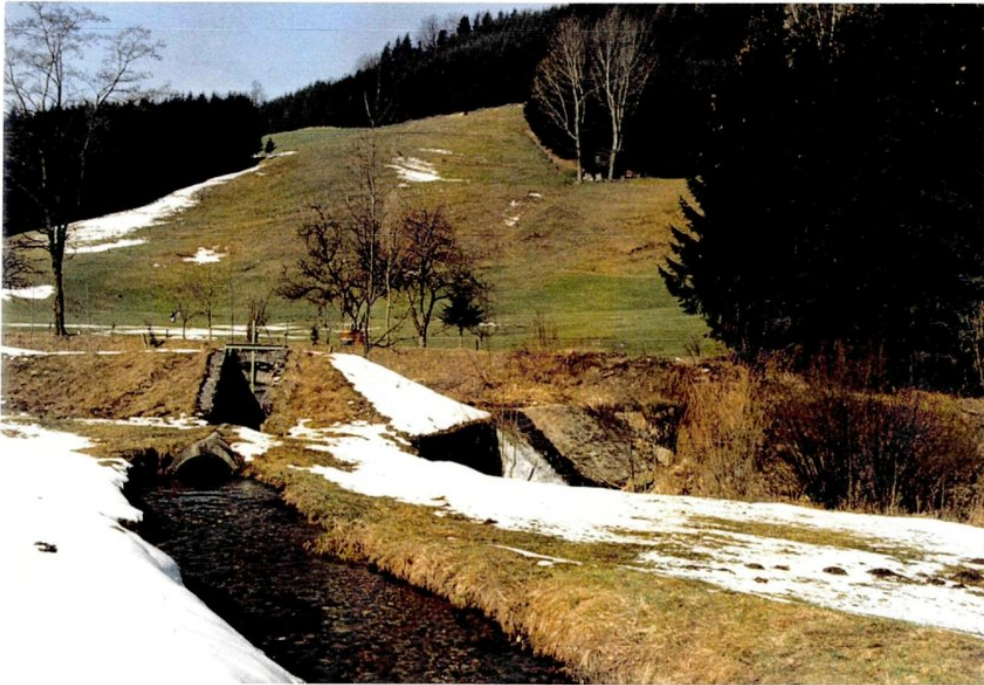
Abb. 8: Die Ausleitung des Mühlbaches am Roiderwehr

Die Wehranlage befindet sich am Beginn einer Fließstrecke mit höherem Gefälle. Trotzdem wirkt die abgeschrägte, exakt verfugte und relativ glatte Kalksteinmauer mit den am Fuß vorgelagerten größeren Steinen als massive Unterbrechung des Gewässerverlaufes.

- keine Restwassermenge vorgeschrieben
- kein Fischpaß vorhanden
- massive Unterbrechung des Gewässerkontinuums
- verfugte Kalksteinmauern zur Ufersicherung und als Absturzbauwerk
- Uferbegleitgehölze fehlen oberhalb der Wehranlage nahezu gänzlich
- Beschattung mangelhaft

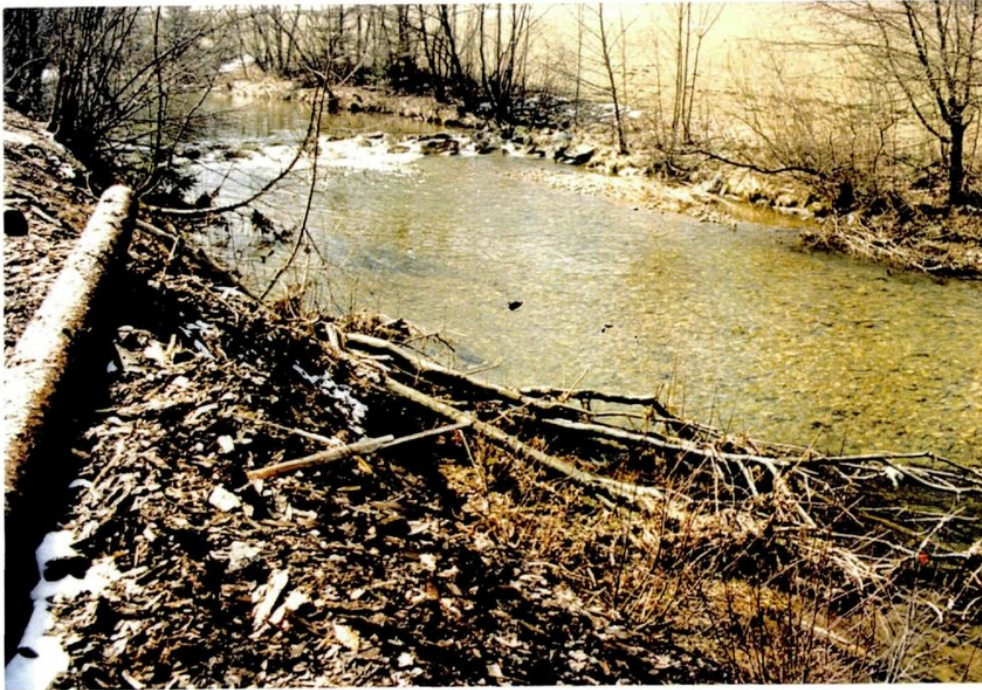
Abb. 13: Sohlschwelle in der Vöckla oberhalb der Wehranlage des Sägewerkes Angern

- keine Restwasserabgabe vorgesehen
- keine Fischaufstiegshilfe vorhanden
- Gewässerkontinuum unterbrochen
- Absturzbauwerk und Wehrwangen bestehen aus gemauertem und verfugtem Kalkstein
- Uferbegleitgehölze in ca. 3 m Breite vorhanden
- Beschattung gut

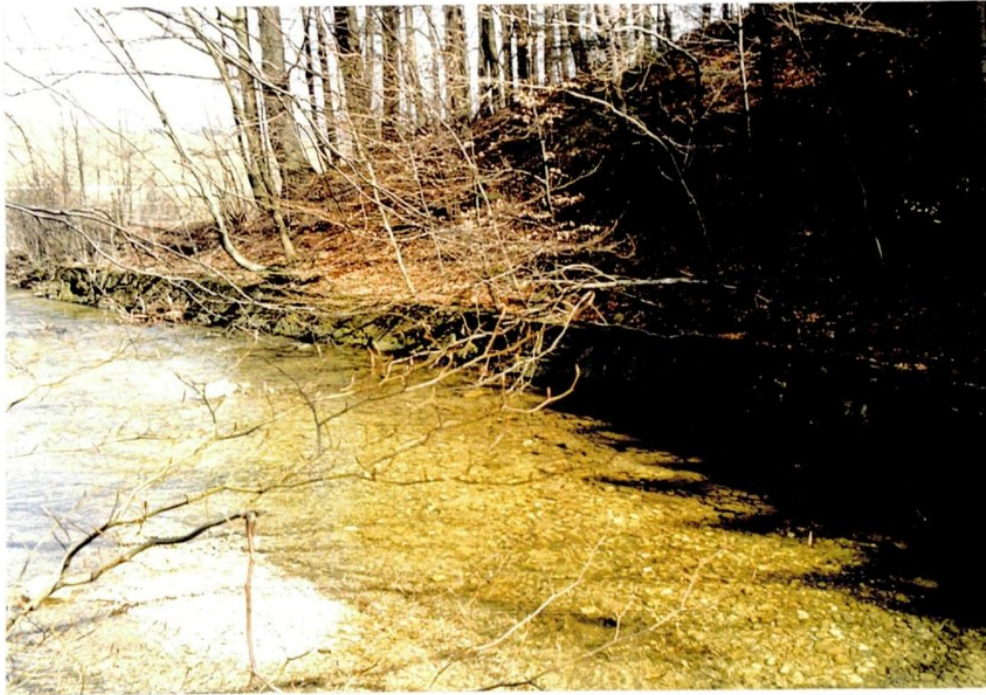
Durch das lange Bestehen dieser Wehranlage und den dazugehörigen gemauerten Steinschichtungen ist durch die zwischen den Gesteinsfugen und auf den Gesteinen wachsenden Blütenpflanzen, Gräser, Moose und Flechten eine optische Angleichung an die Umgebung erfolgt. Obwohl diese Bauwerke nicht so unmittelbar in das Auge des Betrachters springen, stellen sie eine massive Unterbrechung des Gewässerkontinuums dar.

Abb. 16: Die Vöckla unmittelbar unterhalb der Wehranlage

- keine Restwasserabgabe vorgeschrieben
- keine Fischaufstiegshilfe vorhanden
- keine letztmaligen Vorkehrungen im Gewässer vorgenommen
- Unterbrechung des Gewässerkontinuums
- Wehranlage und Wehrwangen aus gemauertem, verfugtem Kalkstein
- Uferbegleitgehölze gut ausgebildet
- Beschattung gut

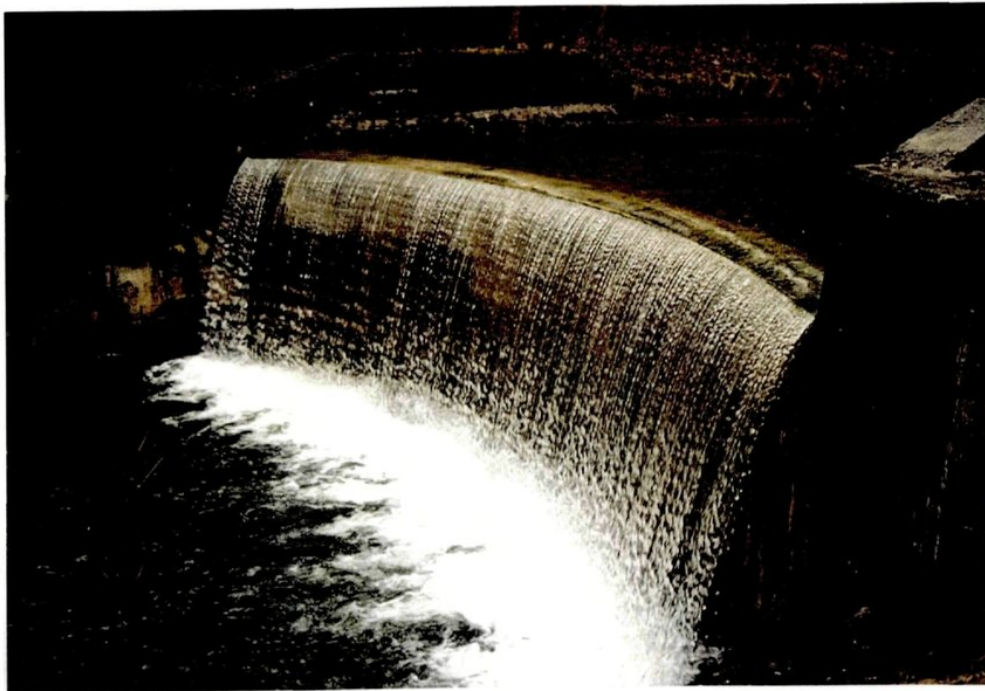
Abb. 20: Das Schwendtmühlwehr flußaufwärts gesehen

Die gesamten Mauern der Wehranlage bestehen aus verfugtem, glatt bearbeitetem Kalkstein und Beton. Obwohl zum Aufnahmezeitpunkt, bedingt durch die Schneeschmelze, relativ hohe Wasserführung festzustellen war, zeigt sich die massive Unterbrechung des Gewässerlaufes, die in keiner Weise auf die in der Natur vorgegebenen Anforderungen eingeht.

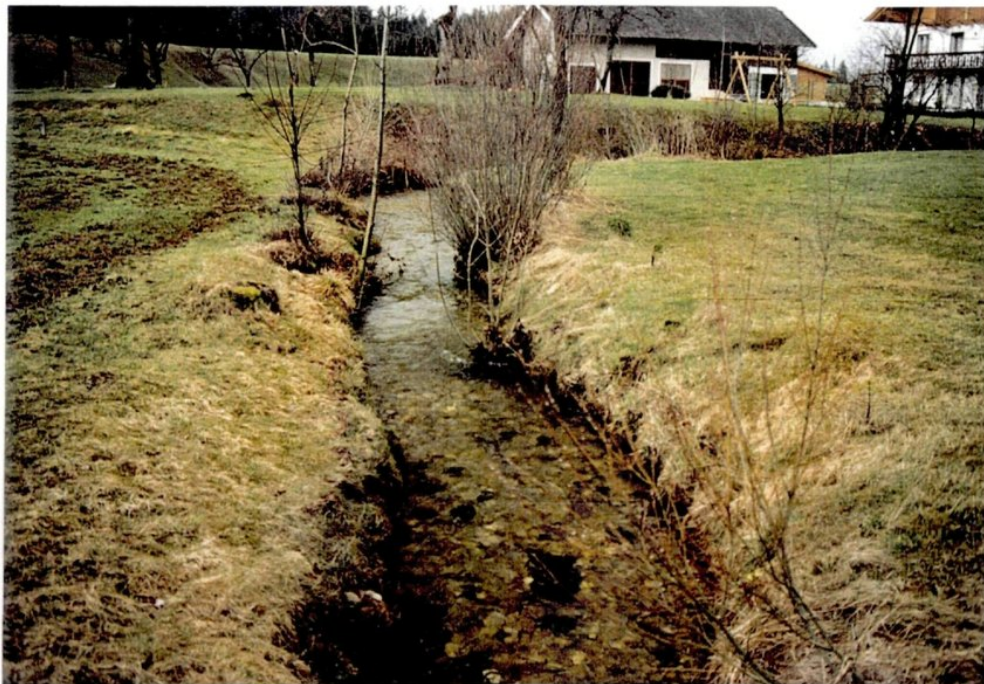
Abb. 23: Der Höllmühlbach

- keine Restwassermenge vorgeschrieben
- kein Fischpaß vorhanden
- massive Unterbrechung des Gewässerkontinuums
- Absturzbauwerke und Wehrwangen aus Beton
- Uferbegleitgehölze schütter
- Beschattung mangelhaft

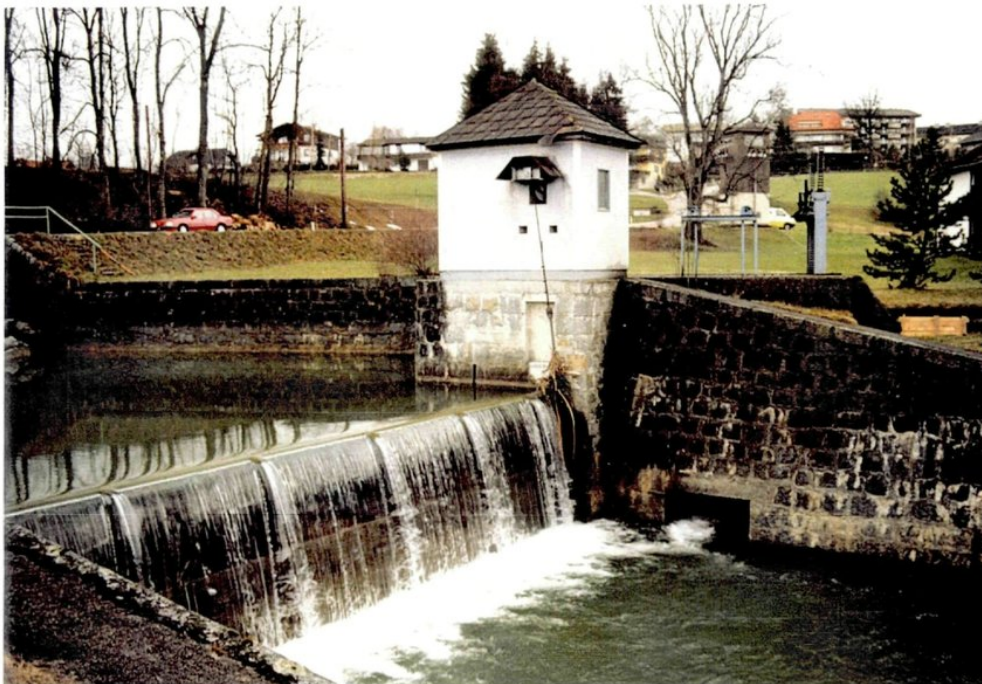
Abb. 28: Blick auf die Wehranlage der Moosmühle mit der Ausleitung des Mühlbaches und dem Überschußgerinne

- keine Restwassermenge vorgeschrieben
- keine Fischaufstiegshilfe vorhanden
- massive Unterbrechung des Gewässerkontinuums
- Absturzbauwerk und Wehrwangen aus verfugt gemauerten Kalksteinen
- Uferbegleitgehölze fehlen oberhalb der Wehranlage weitgehend, unterhalb sind sie gut ausgebildet
- Beschattung mangelhaft
- Uferböschungen unterhalb der Wehranlage durch nicht standortgerechten Granitsteinwurf gesichert
- überbreites Flußbett mit geringer Wassertiefe

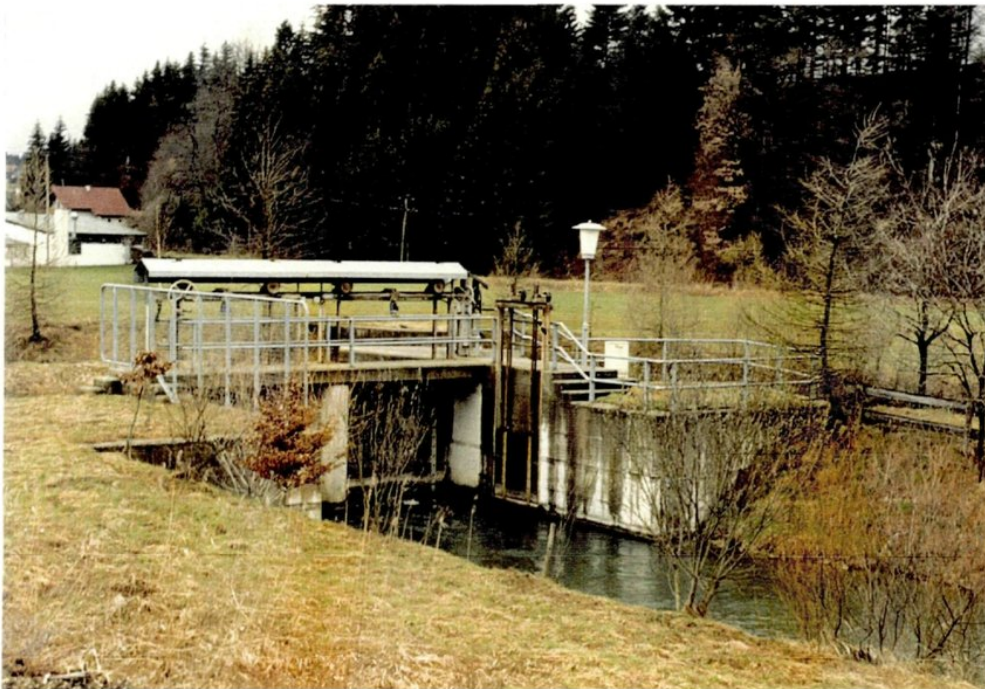
Unterhalb der Wehranlage fällt der Granitsteinwurf besonders deutlich auf. Einerseits durch die massive, steinige Uferböschungsausgestaltung und andererseits weil der Granit als standortsfremdes Gesteinsmaterial in einem Gewässer wie der Vöckla, die in diesem Abschnitt über glaciale Schotter fließt, unpassend ist.

Auch diese Wehranlage ist so ausgestaltet, daß sie einen deutlichen Störfaktor im Gewässer darstellt.

Abb. 31: Die durch Schützentafeln regulierbare Ausleitungsstelle des Mühlbaches am Trenauerwehr

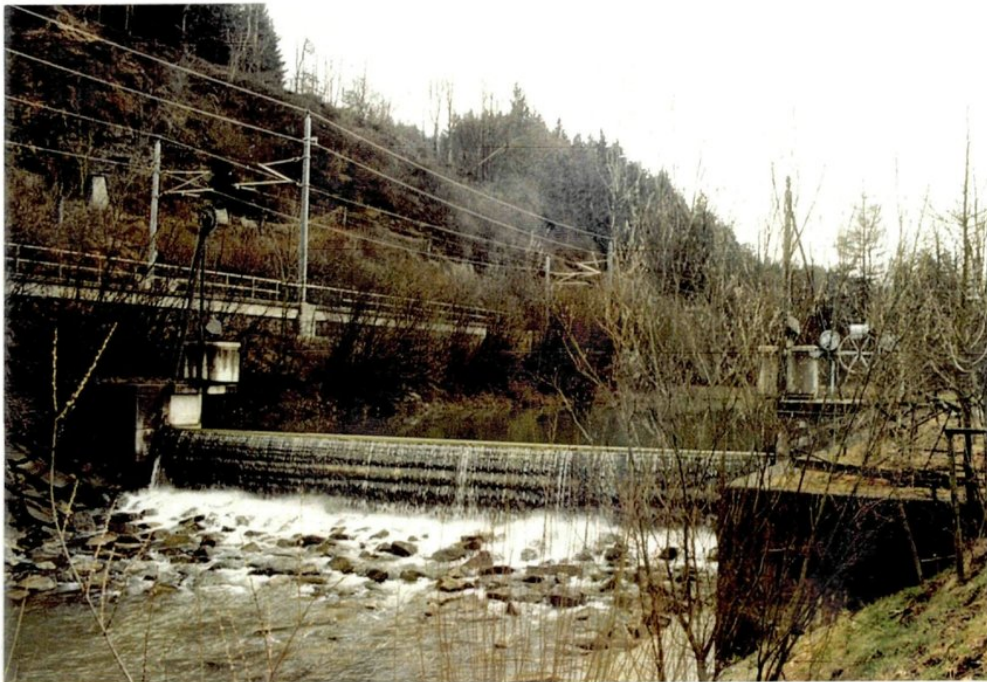
Bei Betrachtung von Abb. 33 kommt die Unterbrechung des Gewässerkontinuums besonders deutlich zum Ausdruck.

Abb. 33: Das Ragererwehr

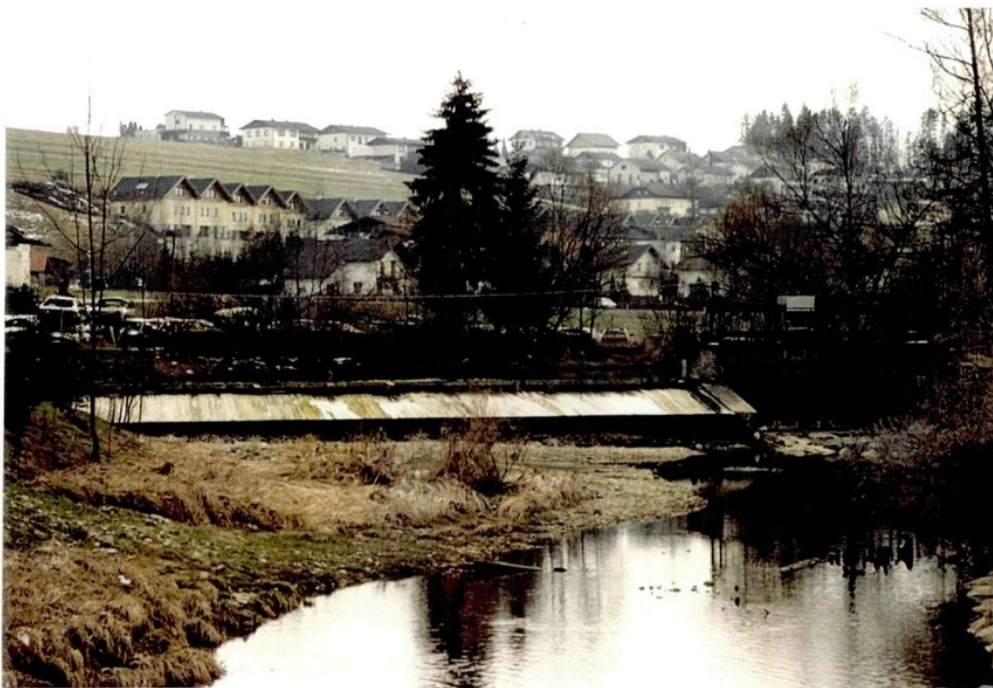
Unterhalb der Wehranlage ist ein breites, von Schotter ausgefülltes Tosbecken ausgebildet. Das Dotationsbauwerk befindet sich im linksufrigen Bereich der Vöckla. Das Schußgerinne ist durch 10 hölzerne Schützentafeln regulierbar. Auch in diesem Fall wird keine Restwassermenge über die Wehranlage abgeführt, was bei diesem überbreiten Flußbett unterhalb der Wehranlage die Ausbildung einer Niederwasserrinne des über das Schußgerinne abgeführten Wassers begünstigt. Am rechten Ufer reicht eine KFZ-Werkstätte bis 2 m an die Böschungsoberkante heran, der ein auf den Schotterinseln bis zu 10 m breiter, angelandeter und verkrauteter Streifen mit einzelnen Weiden vorgelagert ist.

Abb. 38: Das Pratzwehr

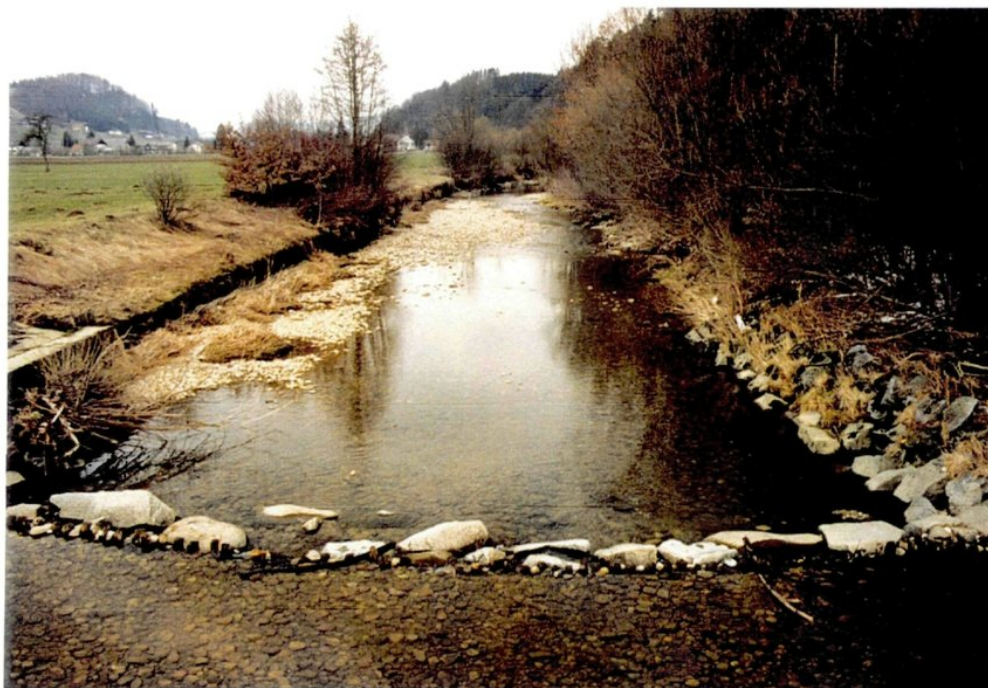
Abb. 39: Die regulierte Vöckla unterhalb des Fußgängersteges

Unterhalb einer durch Piloten gesicherten Sohlschwelle wurde ebenso wie am rechten Ufer der Vöckla nicht standortgerechter Granitsteinwurf eingebracht. Das linke Gewässerufer weist teilweise von Gräsern überwucherte, betonierte Uferböschungen auf, die, soweit der Blick Vöckla abwärts offen war, sichtbar waren. Dieses einerseits durch die Wehranlage in seinem Kontinuum unterbrochene Gewässer zeigt daran anschließend ein ökologisch völlig ungeeignetes Kasten-Trapezprofil auf. Wegen der geringen Wasserführung unterhalb des Wehres, über das kein Restwasser abgeführt wird, bilden sich Schotteranlandungen sowie eine Niederwasserrinne aus. Wegen der im Verhältnis zur geringen Wassermenge überbreiten Ausgestaltung des regulierten und gerade verlaufenden Gewässerbettes kommt die Vöckla nur mit äußerst geringer Wassertiefe zum Abfluß. Sommerliche Algenblüten werden dadurch und nicht zuletzt wegen der fehlenden Beschattung durch Uferbegleitgehölze begünstigt. Die Folge ist eine deutliche Minderung der Gewässergüte und eine Herabsetzung der ökologischen Funktionsfähigkeit.

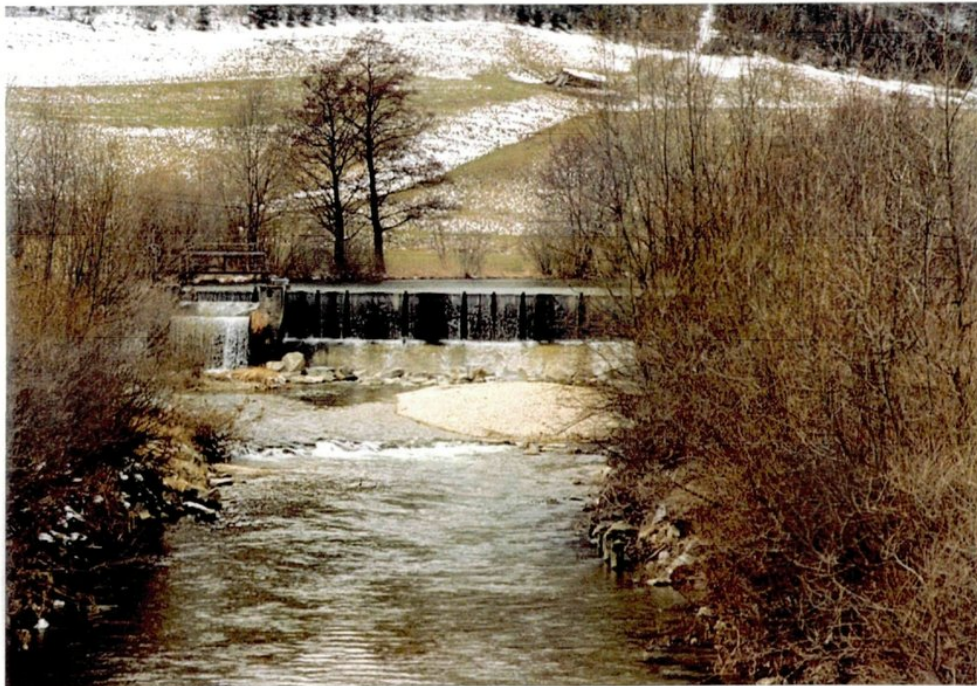
Das Roithinger- (Kellermühl-) Wehr ist ein automatisch gesteuertes Fischbauchklappenwehr. Das Turbinenhaus befindet sich am rechten Ufer, wo das Wasser der Vöckla ausgeleitet wird. Im Zuge dieser Wasserkraftanlage wurde kein Mühlbach errichtet, da das Wasser gleich nach dem Wehr wieder in die Vöckla zurückgeleitet wird. Das Wehr selbst ist ein 3,5 m hohes Absturzbauwerk. In der Mitte der Vöckla ist eine Schotterinsel angelandet, auf der einzelne kleinere Weiden stocken, ansonsten ist diese Fläche von Gräsern und krautigen Pflanzen besiedelt. Unterhalb der Wehranlage ist die linke Uferböschung durch große, verlegte, nicht standortsgerechte Granitsteine befestigt. Die zwischen den Steinen gedeihenden Sträucher nehmen flußabwärts an Üppigkeit zu.

Abb. 42: Das Kellermühlwehr

- keine Restwassermenge vorgeschrieben
(diese ist wegen der unmittelbar unterhalb der Wehranlage vorhandenen Einleitungsstelle und der fehlenden Ausleitungsstrecke nicht erforderlich)
- keine Fischaufstiegshilfe vorhanden
- massive Unterbrechung des Gewässerkontinuums
- Sicherung von Wehranlage und Wehrwangen durch Betonmauern
- nicht standortgerechter Granitsteinwurf zur Sicherung der Wehranlage
- überbreites Flußbett unterhalb der Wehranlage
- Uferbegleitgehölze gut entwickelt
- Beschattung im unmittelbaren Wehrbereich nicht ausreichend

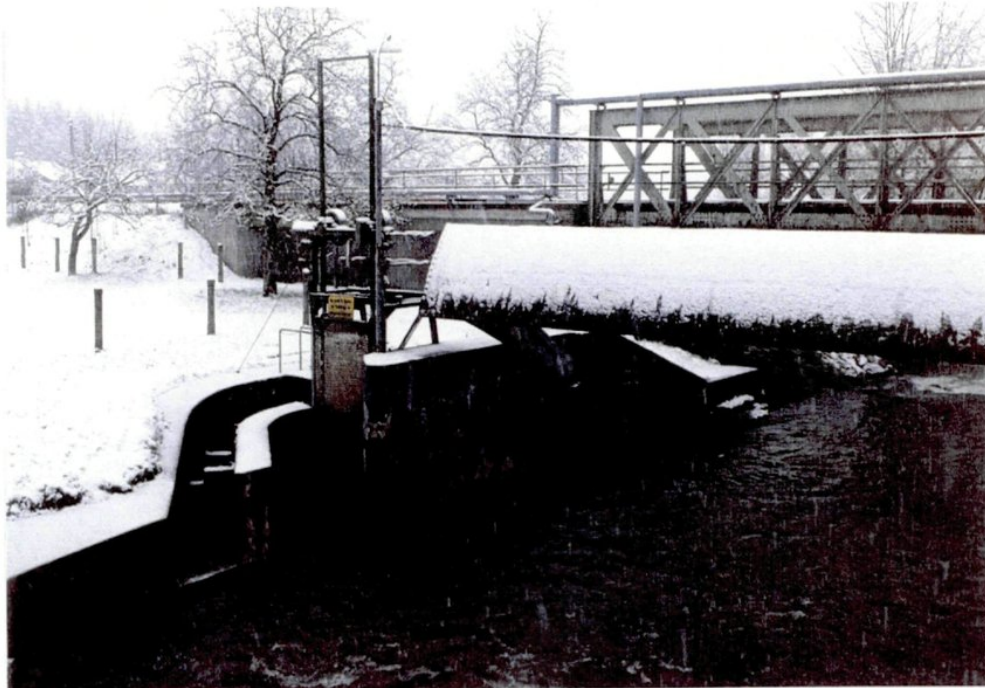
Abb. 46: Das OKA-Wehr

- keine Restwassermenge vorgeschrieben
- keine Fischaufstiegshilfe vorhanden
- massive Unterbrechung des Gewässerkontinuums
- Wehranlage und Wehrwangen aus Beton

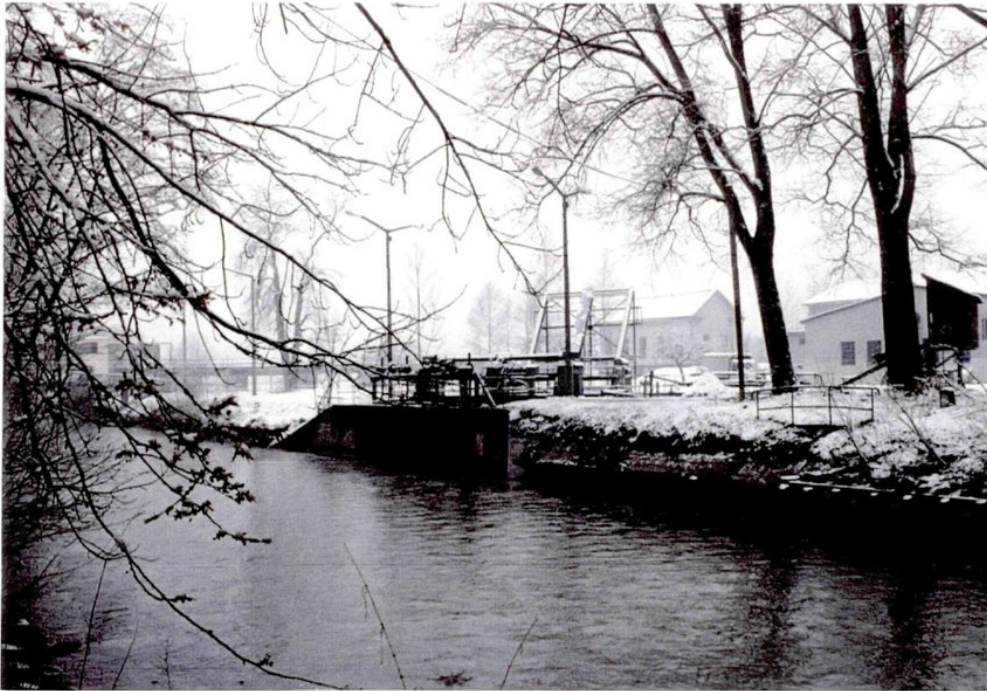
Abb. 47: Ausleitungsbauwerk zum OKA-Kraftwerk Timelkam

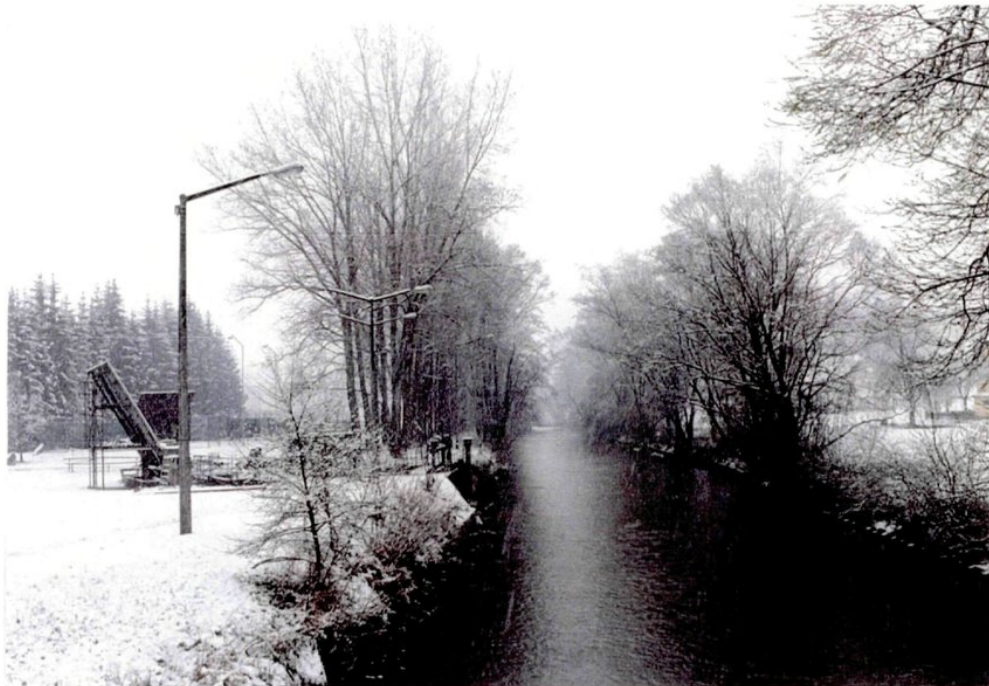
Abb. 48: Das regulierte und mittels Mann-an-Mann-Pilotagen gesicherte Flußbett der Vöckla oberhalb der OKA-Wehranlage

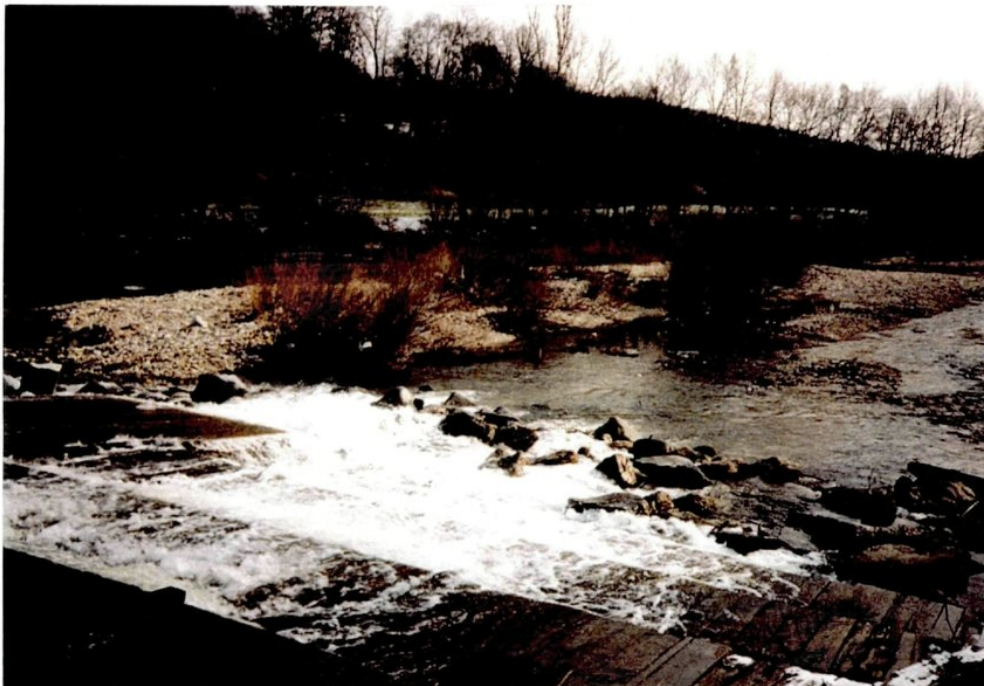
Unterhalb der Wehranlage fließt die Vöckla mit geringer Wassertiefe sehr breit ab. Auch hier ist die Aufwärmung des Wassers in diesem breiten Schotterbett begünstigt, was ein üppiges Algenwachstum zur Folge hat.

Abb. 51: Die angelandete Schotterinsel unterhalb des Vöcklabrucker Wehres

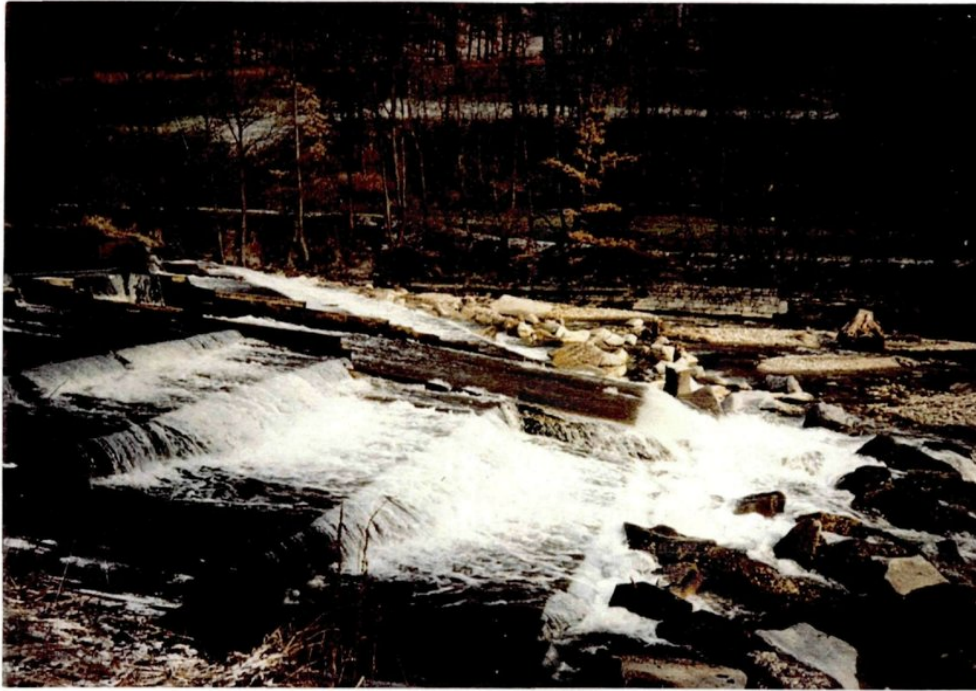
Trotzdem die Holzbohlen der Wehranlage treppig verlegt sind und somit der Eindruck eines massiven Absturzbauwerkes gemindert wird, stellt diese 15 m breite Wehranlage eine deutliche Unterbrechung des Gewässerkontinuums dar.

Abb. 52: Blick auf das Vöcklabrucker Wehr

- keine Restwassermenge vorgeschrieben
- keine Fischaufstiegshilfe vorhanden
- massive Unterbrechung des Gewässerkontinuums
- Wehrwangen aus Beton errichtet
- nicht standortgerechter Granitsteinwurf am Fuß der Wehranlage
- extreme Aufweitung des Flußbettes unterhalb der Wehranlage
- Uferbegleitgehölze beidufsig gut entwickelt
- Beschattung wegen der Überbreite mangelhaft

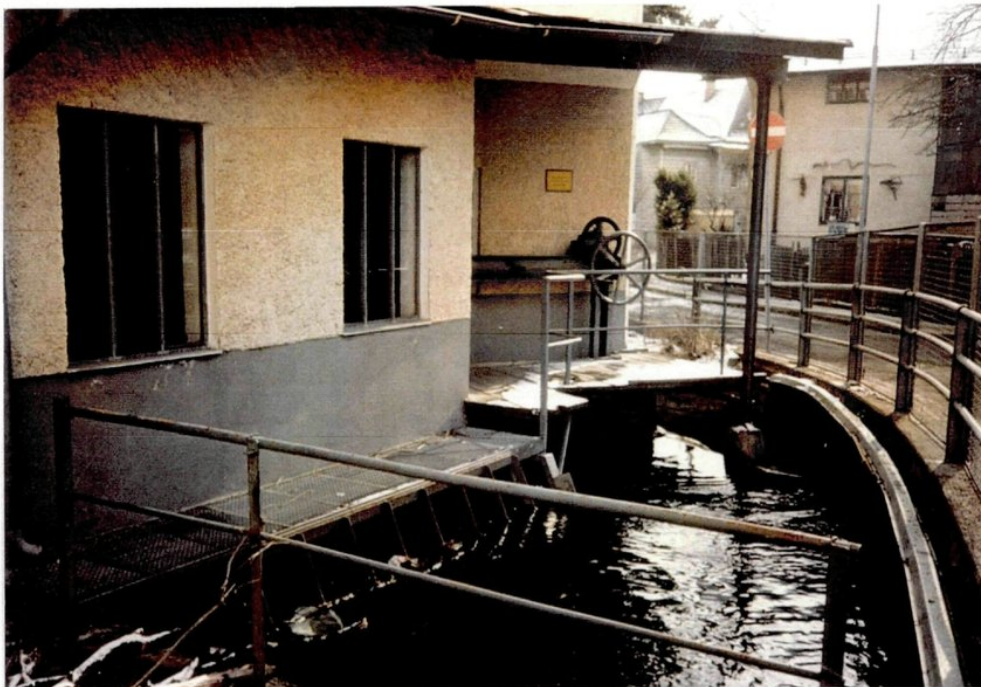
Abb. 54: Einlauf in das Turbinenhaus der Vöcklabrucker
Kunstmühle
